# Felsökning i byggnader

## *Inneklimat och Energi*

Metoder, hjälpmedel, exempel

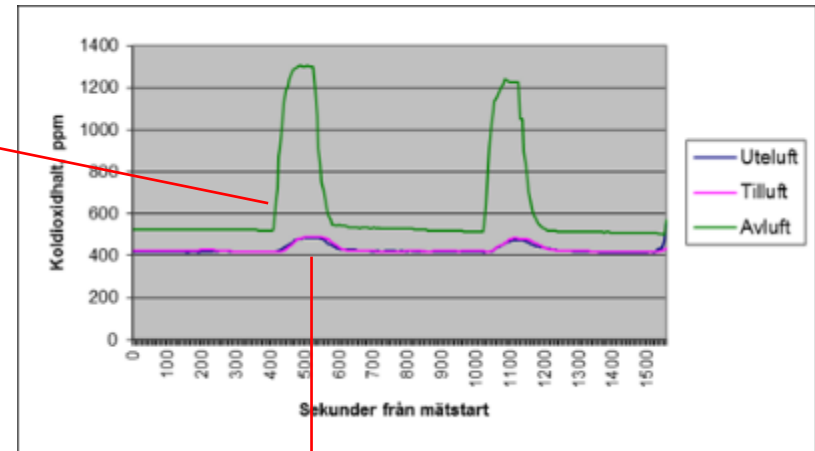
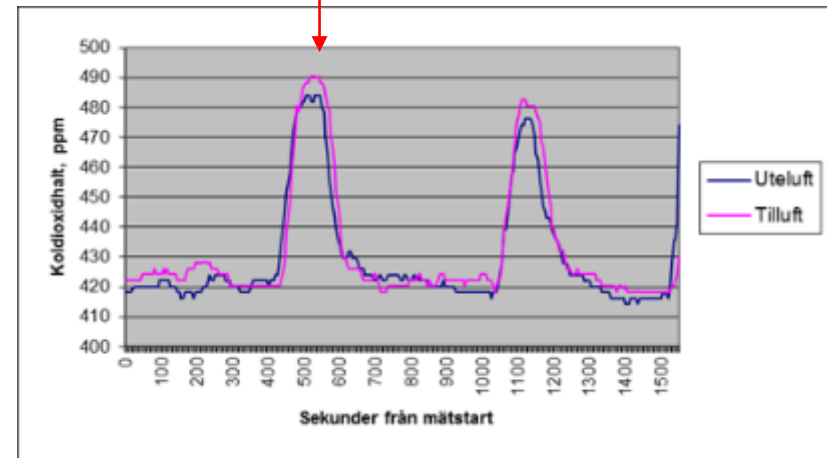
Otät anslutning till kombihuv  
Ca 9% återluftföring:  
 $60/650=0,09$

Dosering av koldioxid i frånluftskanal före aggregat  
 Analys i kanaler för avluft, tilluft, uteluft

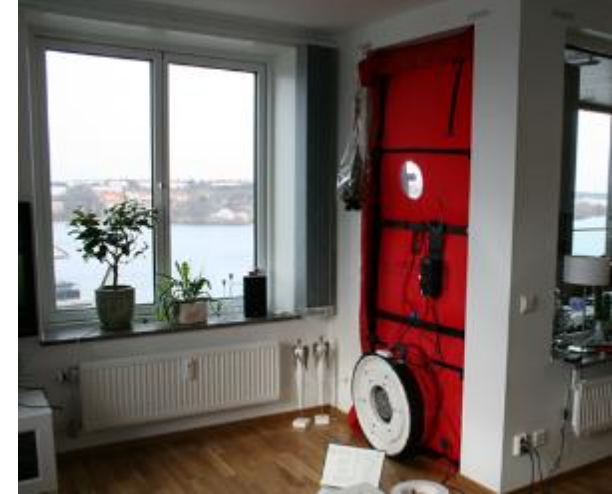
- Håltagning genom brandcellsvägg inte brandtätad
- Luftläckning i elcentral i hall
- Otätt mellan dörrkarm och vägg vid entrédörr

6. Otäthet vid brandcellsgenomgång/brandspjäll i lägenhet 021 tätas.
7. Otät drevning vid entrédörr till trapphus i lägenhet 021 tätas.
8. Otätheter i elcentraler tätas.

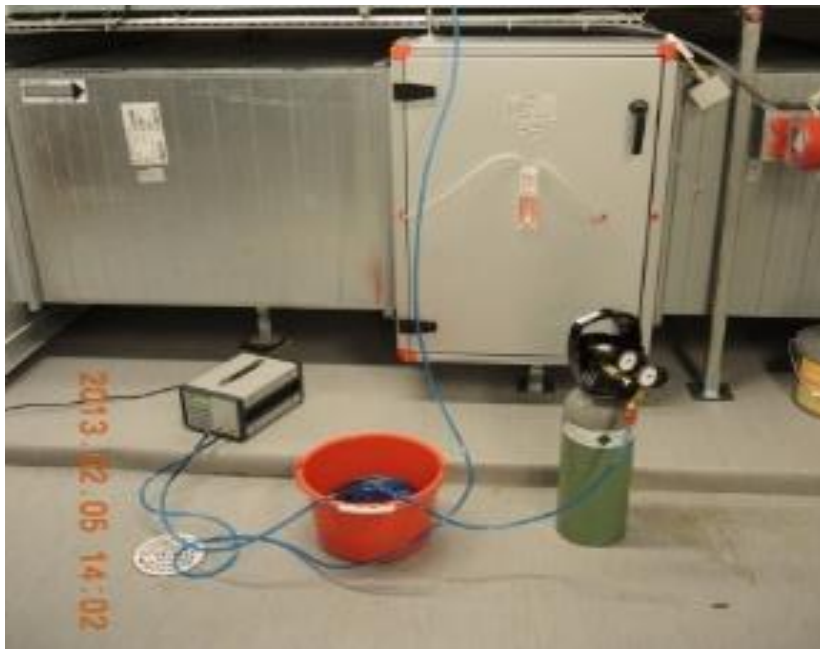
## 25% av avluft återförs till uteluftkanal!

- Spårgas doserades i frånluftskanal före aggregat så att halten i avluften ökar kraftigt
- Logging av spårgashalt i kanaler för avluft, tilluft och uteluft avslöjar att avluft överförs till uteluftskanal

**25% läckage i kombihuv!**

1. Kvarglömt skyddslock i tilluftskanal tas bort. (Utfört)
2. Kombihuv (LB12) tätas så att avluft med matos inte återförs till utluftskanal.
3. Kombihuv (LB12) bör höjas så att stillastående luft runt huvan undviks. I nuläget "ligger huvan i lä". (Utfört).

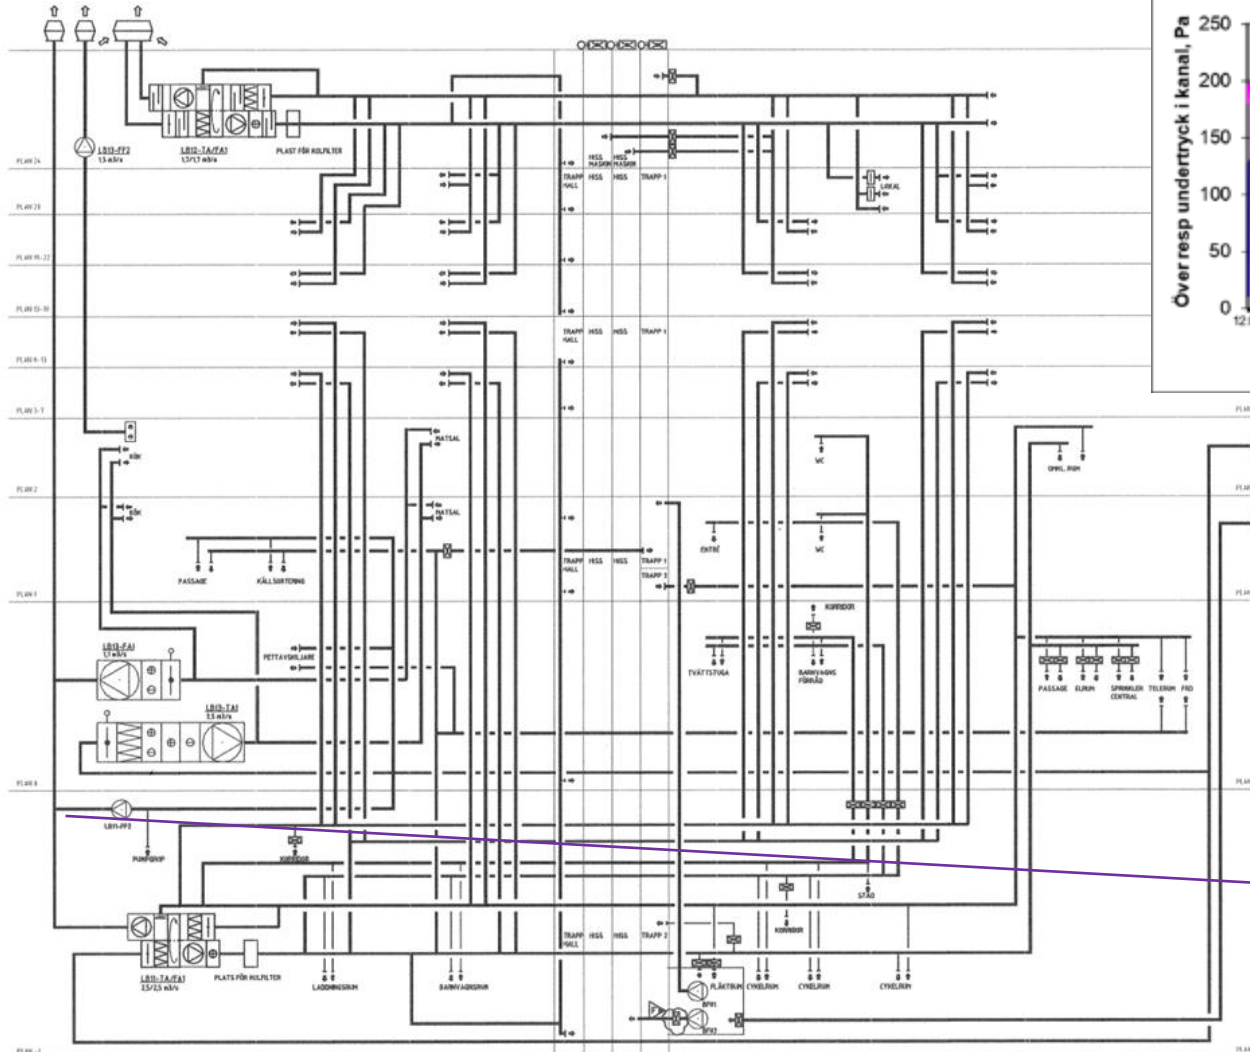
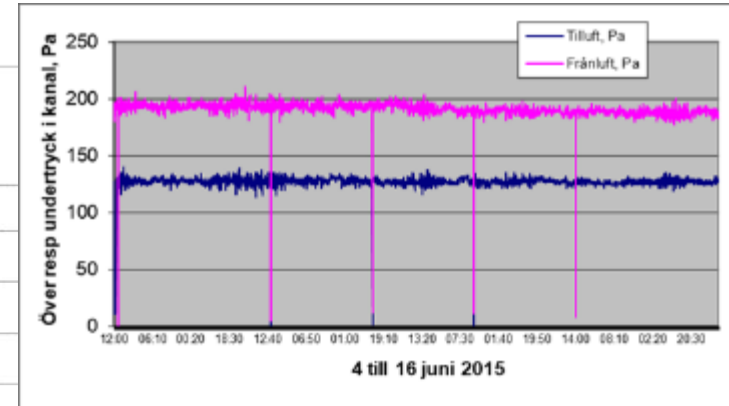
Till- och frånluftfläkt stoppar var 48:e timma och står ca 5 minuter. Då finns risk att lukt från soprum och restaurang trycks in i lägenheternas sovrum, vardagsrum!

4. Luftbehandlingsaggregat LB11 och LB12 åtgärdas så att de går kontinuerligt dygnet runt. Brandfunktioner ändras till "Fläkt i drift" förutsatt att brandkonsult godkänner detta.

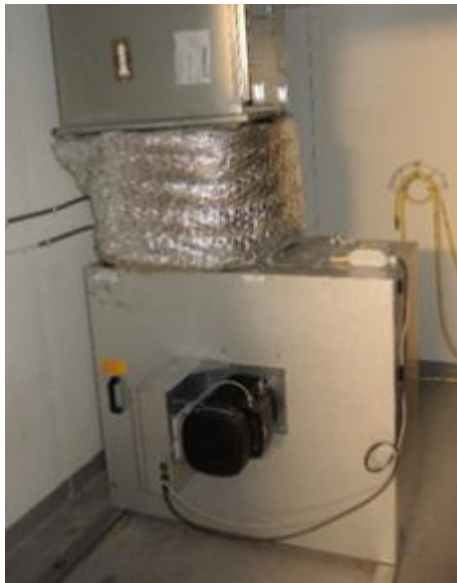
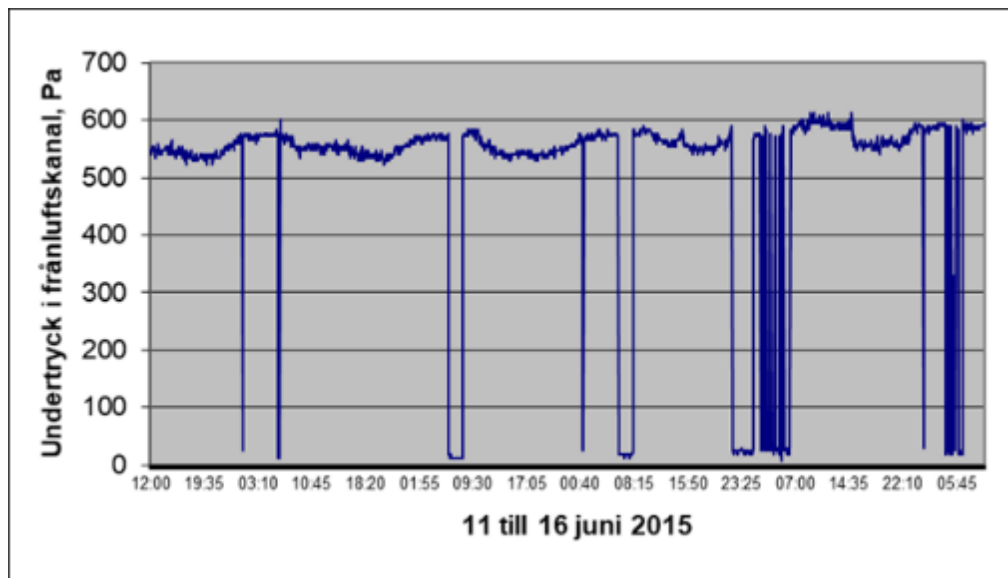
För att undertryck ska kunna upprätthållas i restaurang/kök relativt trapphus bör frånluftsaggregat LB13-FF2 ha kontinuerlig drift. I nuläget går fläkten intermittent. Dessutom bör tilluftsflödet till restaurangen vara lägre än frånluftsflödet av samma orsak.

**I nuläget är tilluftflödet 60% större än frånluftsflödet!**

5. Frånluftsaggregat LB13-FF2 som betjänar spiskåpa i restaurangkök åtgärdas så att fläkten går kontinuerligt dygnet runt. Dock bör varvtalet vara reducerat till 20-30% under tider då köket inte används. Härigenom kan kontinuerligt undertryck i restaurang gentemot trapphus säkerställas.

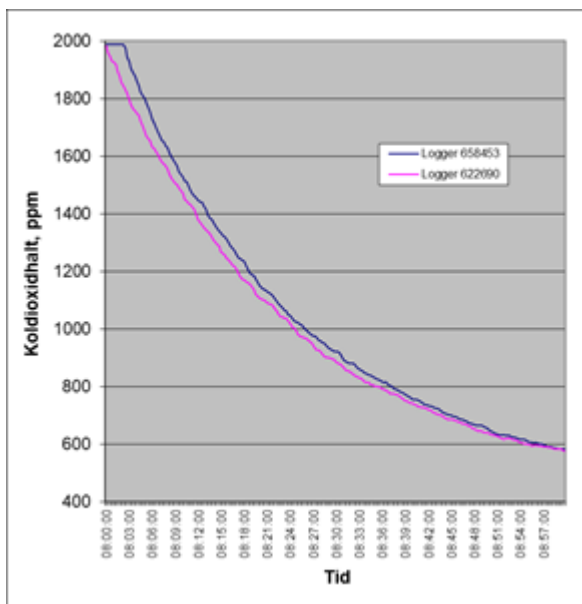
Koldioxid släpptes ut i fläktrummet till dess att halten nått ca 2000 ppm. Därefter loggades hur koldioxidhalten avklingade under en timme via två loggrar placerade på olika platser i fläktrummet.

Efter 18 minuter har halten sjunkit till hälften, dvs till 1200 ppm. Detta indikerar ett luftflöde av ca 100 l/s baserat på fläktrummetts nettovolym.

Orsaken lokaliserades till förvärmningsbatteriets två dräneringshål som inte anslutits med rör till golvbrunn. Lufthastigheten i hålen uppmättes till ca 12 m/s motsvarande ca 80 l/s i luftflöde.

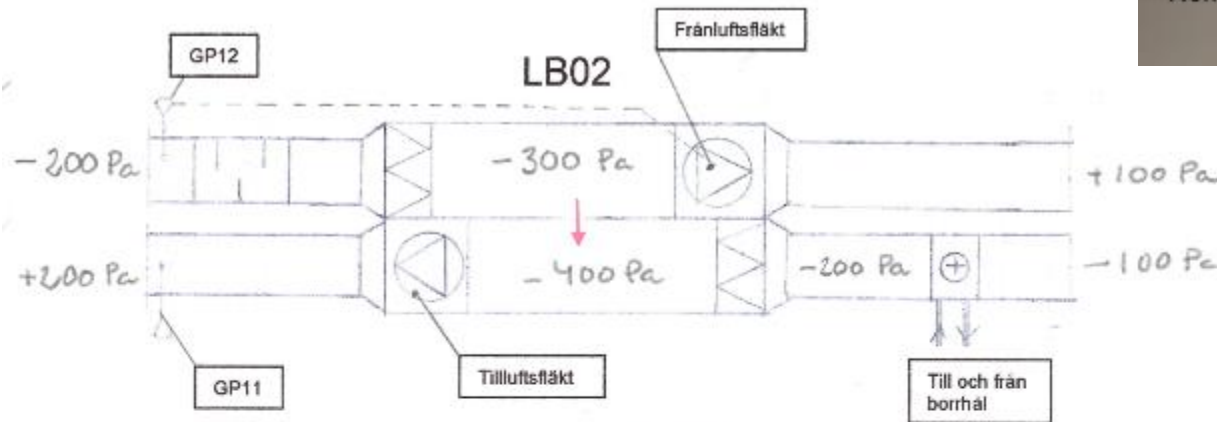
Bild 1. Aggregat LB02. Tryckförhållanden utan trimspjäll.  
Frånluft med matos läcker över till tilluft genom otätheter eftersom tilluftsiden har undertryck relativt frånluftsiden.

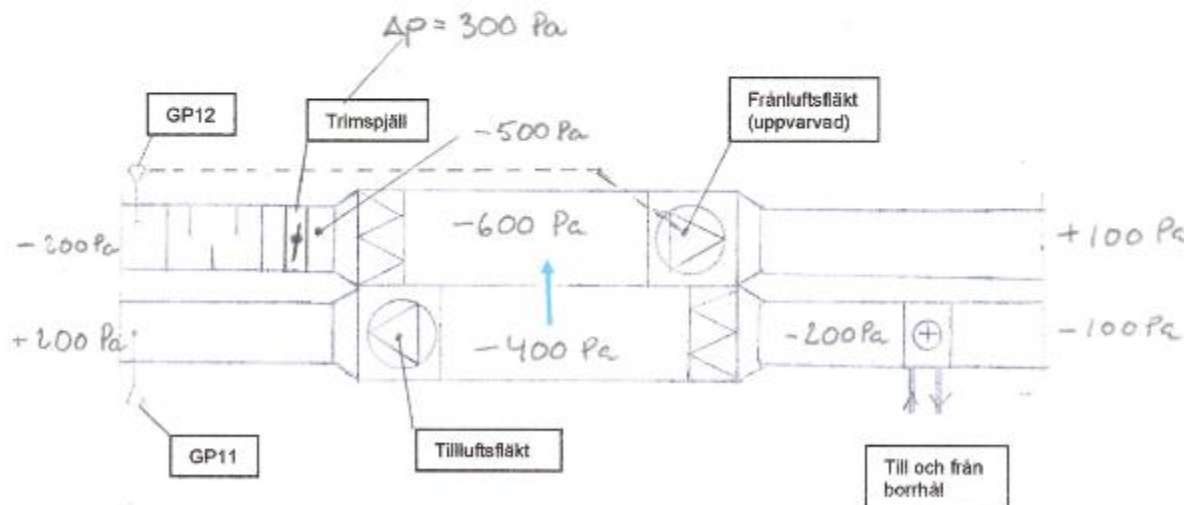
Bild 2. Aggregat LB02. Tryckförhållanden med trimspjäll.  
Tilluft läcker över till frånluft genom otätheter eftersom frånluftsiden har undertryck relativt tilluftsiden. Ingen matosluk sprids därför från frånluft till tilluft!

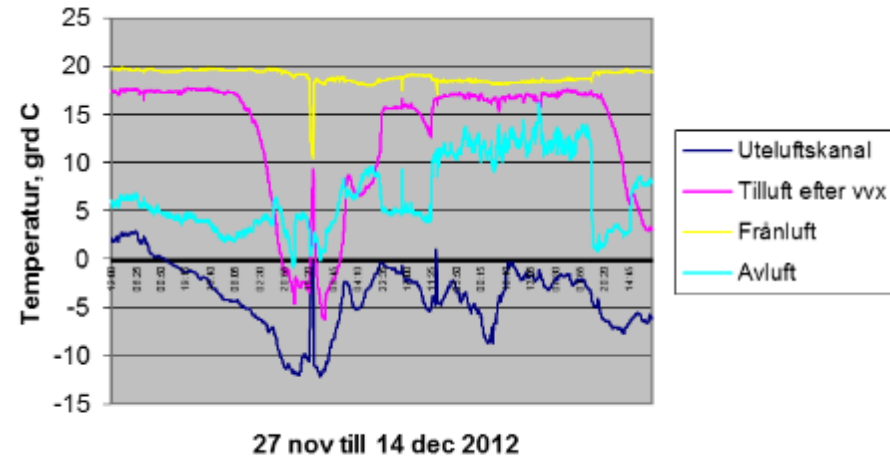
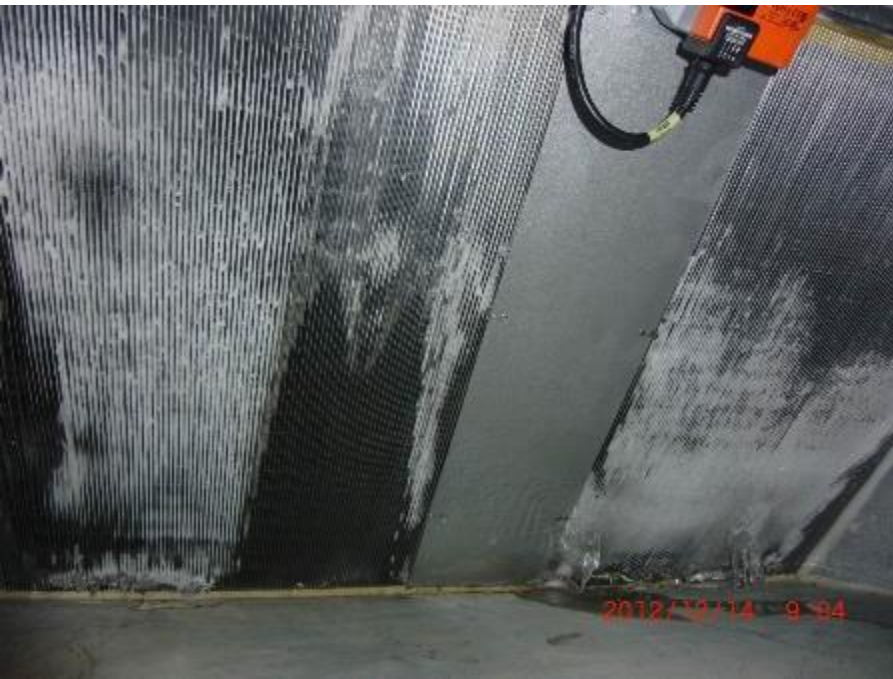
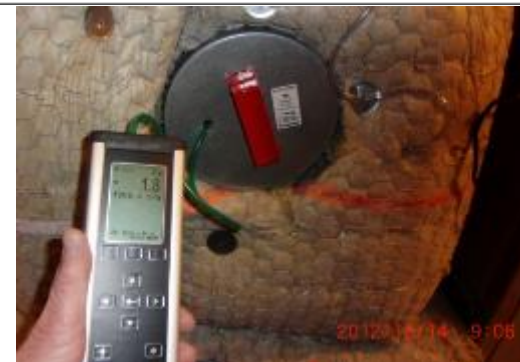
- Ökat tryckfall över värmeväxlare
- Minskad frånluftventilation
- Risk för sönderfrysning
- Risk för luktspridning

Påfrysning av värmeväxlarens avluftssida minskar här undertrycket i frånluftskanal före FTX-aggregat från -90 Pa till -2 Pa!

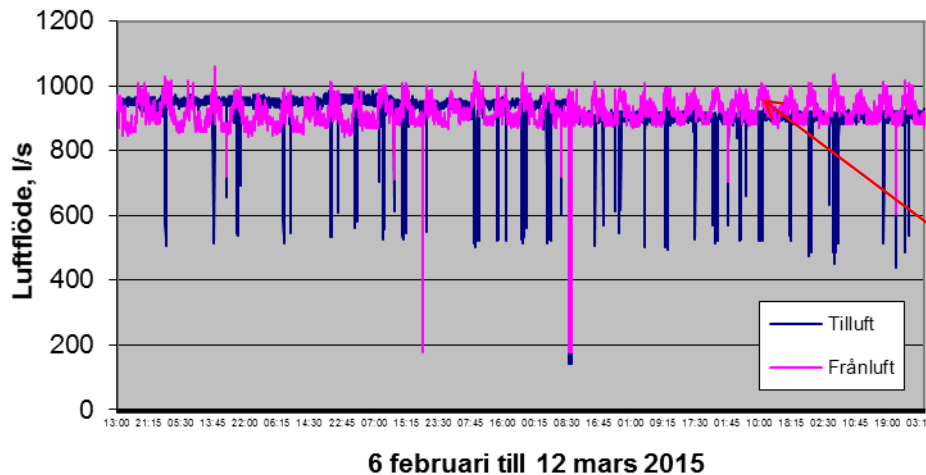
Flera spiskåpor i forceringsläge samtidigt ger ökat luftflöde/tryckfall över vvx. Detta är en orsak till att avfrosthingsdriftfall startar.

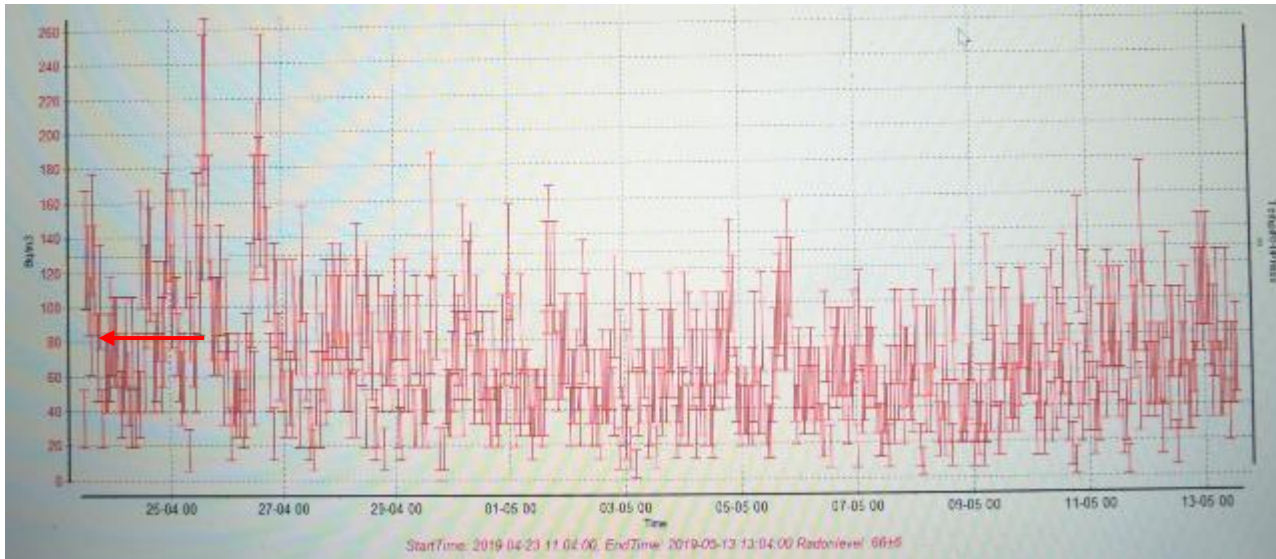
Tilluftsdon i golv

Tilluften kyls av den kallare marken i kryppgrunden.

Loggning av radonhalt under perioden 23 april till 13 maj 2019 med stängda fönster gav medelvärde ca 80 Bq/m<sup>3</sup>. Radonlogger R3 från Radonelektronik. (Mätforum)

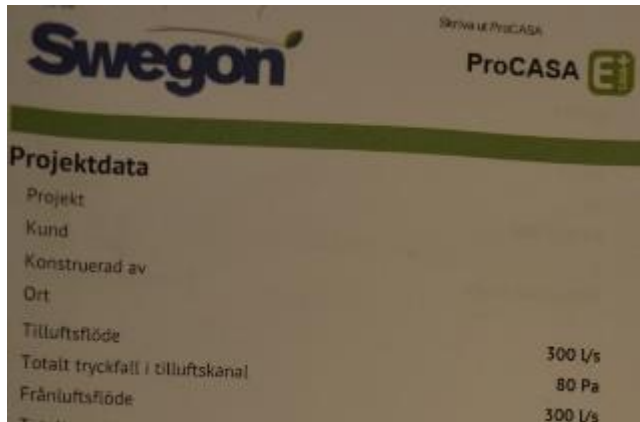
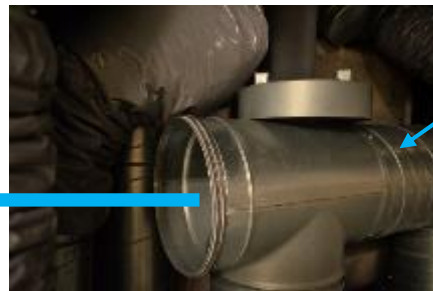
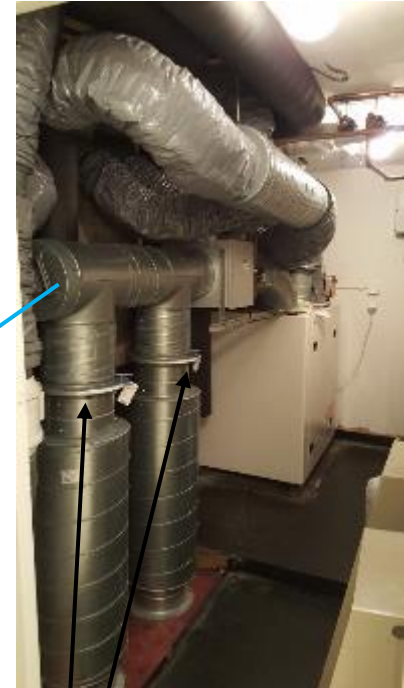
Luftbehandlingsaggregatet varvades ned så att till- och frånluftsflödena minskades från ca 260 l/s till 110 l/s.

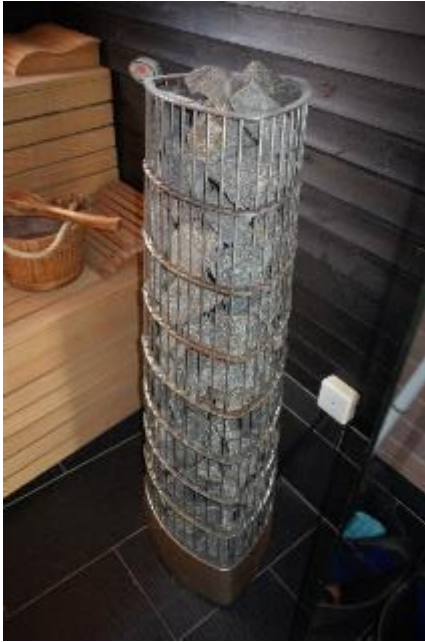
Alltför stort stenmagasin till bastuaggregat förlänger uppvärmningstid med ca en timme!

Stenmängden bör minskas eller aggregatet bytas.
