# Felsökning i byggnader

## *Inneklimat och Energi*

Metoder, hjälpmedel, exempel

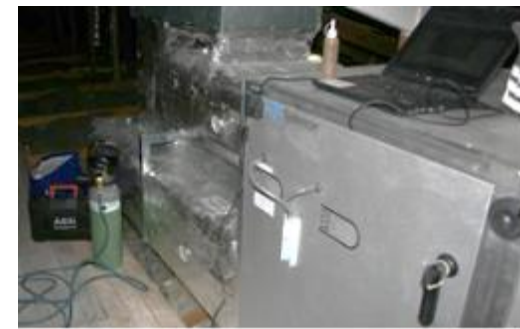
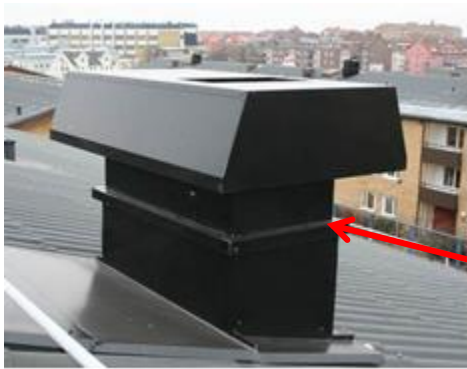
Otät anslutning till kombihuv  
Ca 9% återluftföring:  
 $60/650=0,09$

Dosering av koldioxid i frånluftskanal före aggregat  
 Analys i kanaler för avluft, tilluft, uteluft

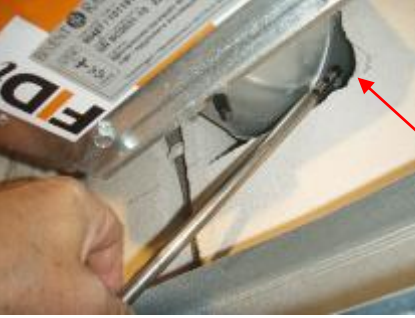
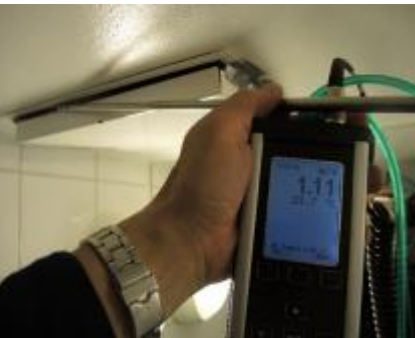
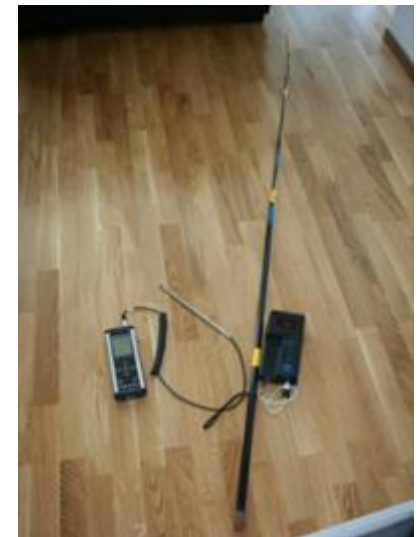
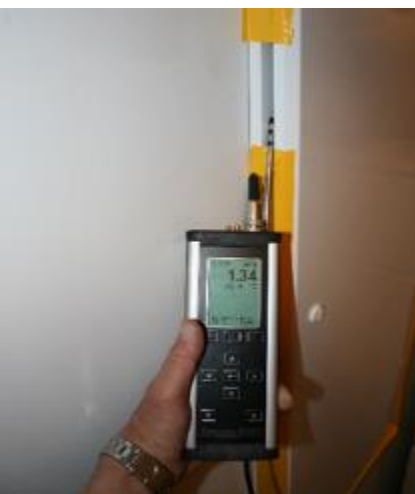
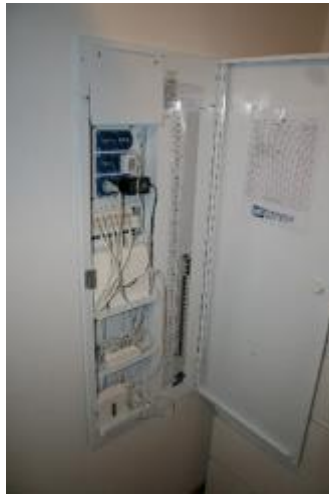
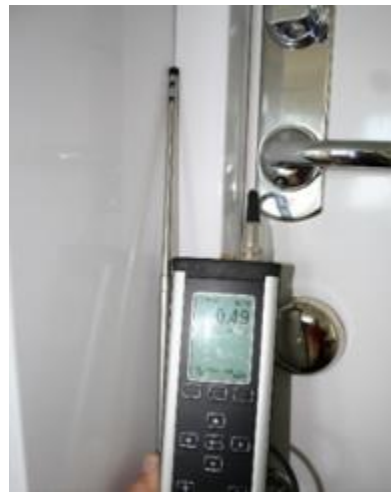
- Håltagning genom brandcellsvägg inte brandtätad
- Luftläckning i elcentral i hall
- Otätt mellan dörrkarm och vägg vid entrédörr

6. Otäthet vid brandcellsgenomgång/brandspjäll i lägenhet 021 tätas.
7. Otät drevning vid entrédörr till trapphus i lägenhet 021 tätas.
8. Otätheter i elcentraler tätas.

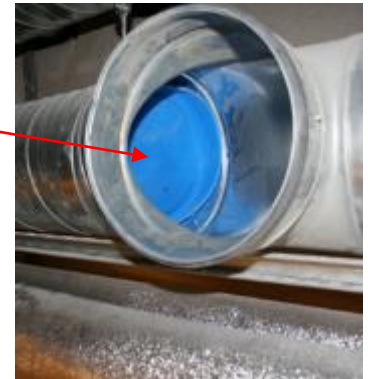
- Uppmätt tilluftflöde med stängt fönster: 10 l/s  
(Koldioxidhalt i tilluft ligger över uteluftnivå)
- Uppmätt tilluftflöde med fönster på glänt: -2 l/s

Orsaken lokaliserades till fläktrummet. Ett kvarglömt skyddslock i en stamkanal till 7 lägenheter blockerades helt. Detta var orsak till att tilluftskanalen hade undertryck relativt rummet.

1. Kvarglömt skyddslock i tilluftskanal tas bort. (Utfört)
2. Kombihuv (LB12) tätas så att avluft med matos inte återförs till utluftskanal.
3. Kombihuv (LB12) bör höjas så att stillastående luft runt huvan undviks. I nuläget "ligger huvan i lä". (Utfört).

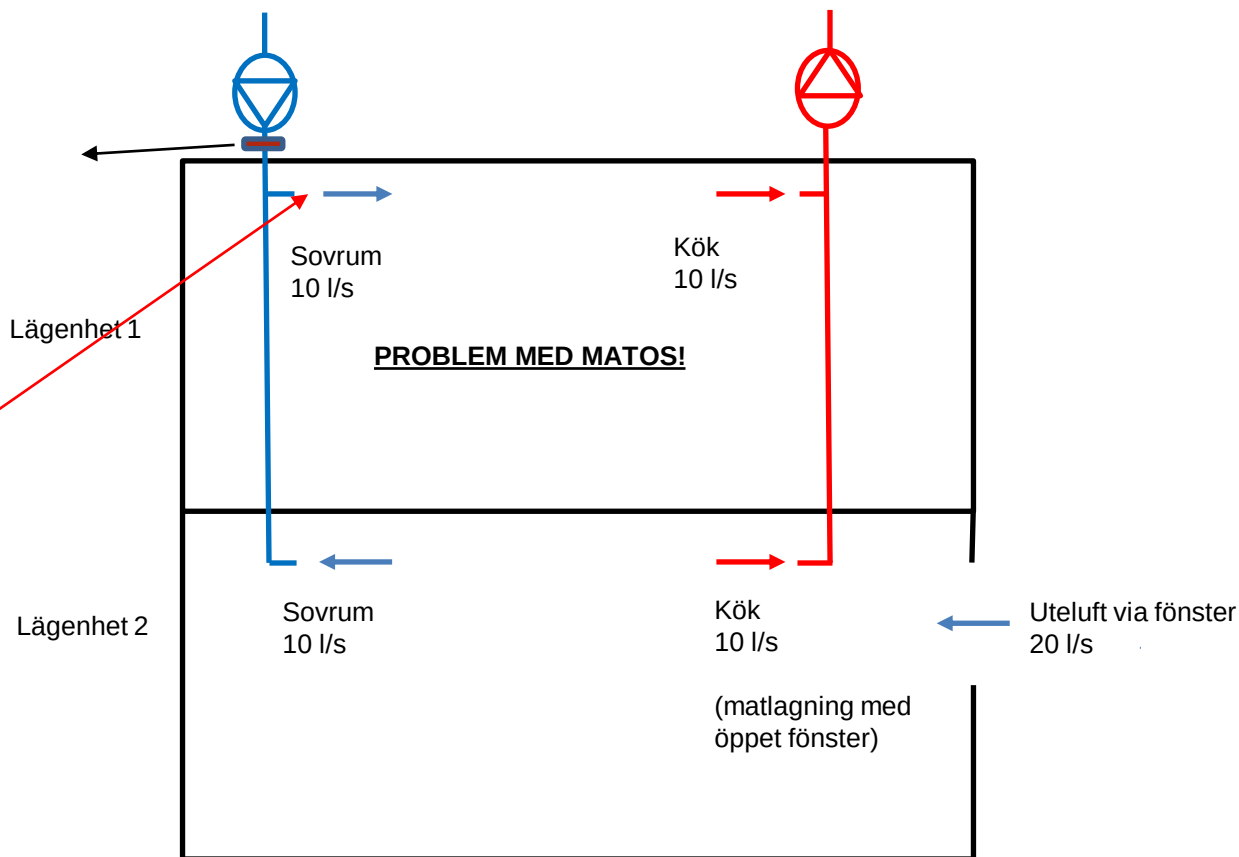
Högre koldioxidhalt i  
tilluft relativt uteluft!

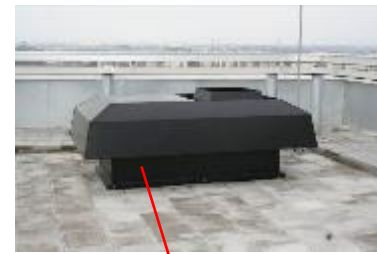
## 25% av avluft återförs till uteluftkanal!

- Spårgas doserades i frånluftskanal före aggregat så att halten i avluften ökar kraftigt
- Logging av spårgashalt i kanaler för avluft, tilluft och uteluft avslöjar att avluft överförs till uteluftskanal

**25% läckage i kombihuv!**

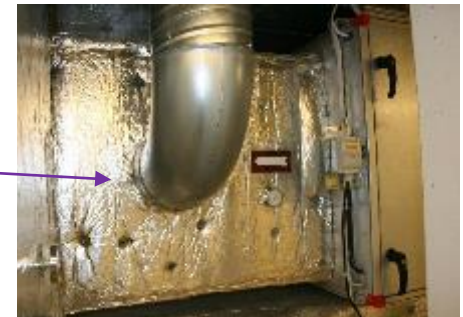
Till- och frånluftfläkt stoppar var 48:e timma och står ca 5 minuter. Då finns risk att lukt från soprum och restaurang trycks in i lägenheternas sovrum, vardagsrum!

4. Luftbehandlingsaggregat LB11 och LB12 åtgärdas så att de går kontinuerligt dygnet runt. Brandfunktioner ändras till "Fläkt i drift" förutsatt att brandkonsult godkänner detta.

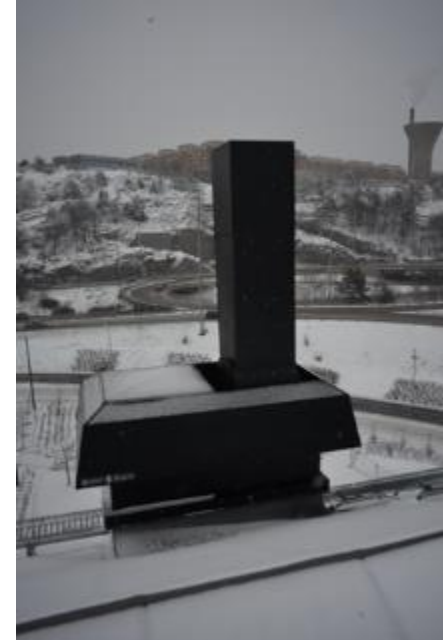
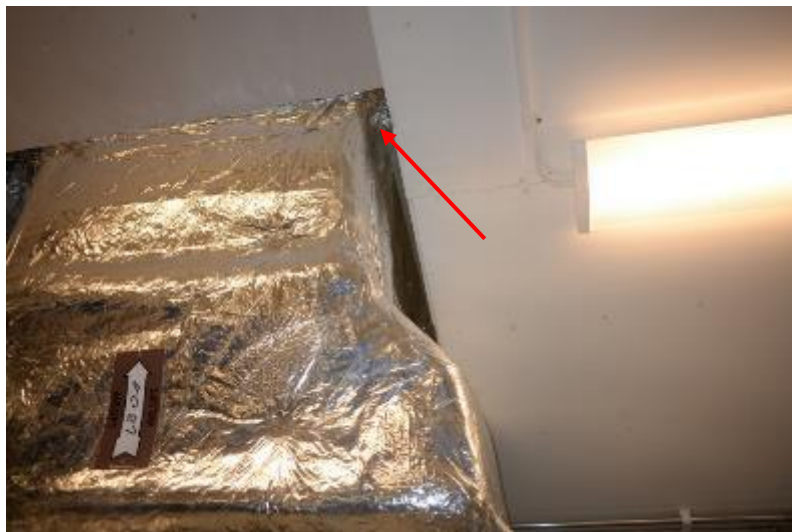
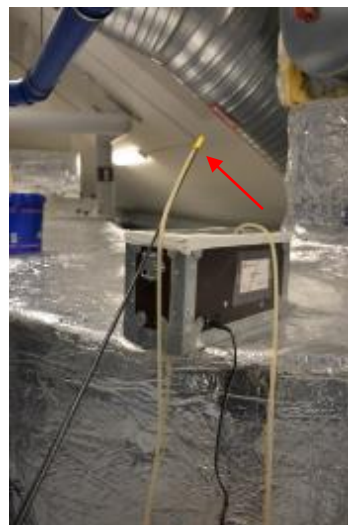
Markant lukt av matos i fläktrum!

Mätning av koldioxidhalt vid kanalanslutning till kombihuv på tak.

Halten steg markant vid dosering av spårgas (koldioxid).

Däremot tog det ca 20 minuter innan någon markant ökning kunde noteras i tilluften!

Trolig orsak till denna fördröjning bedömdes vara "spridning via fläktrum"!

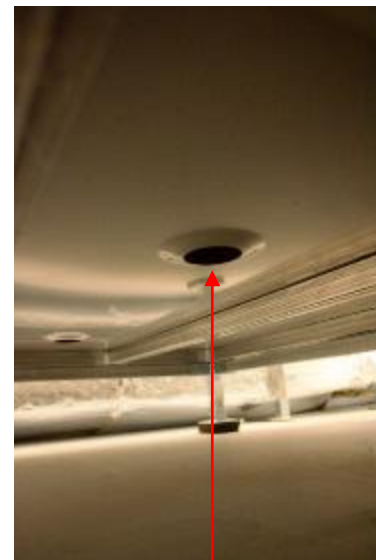
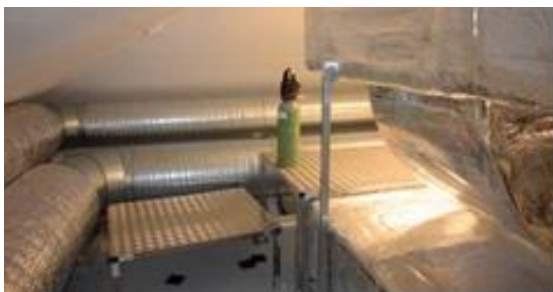
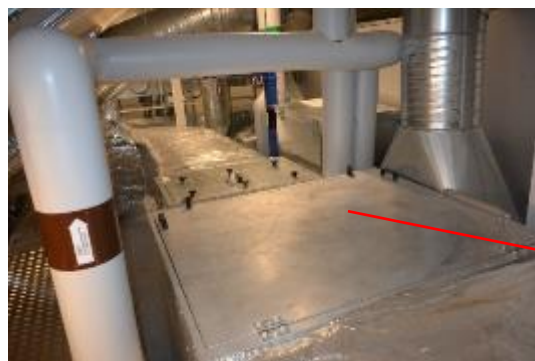
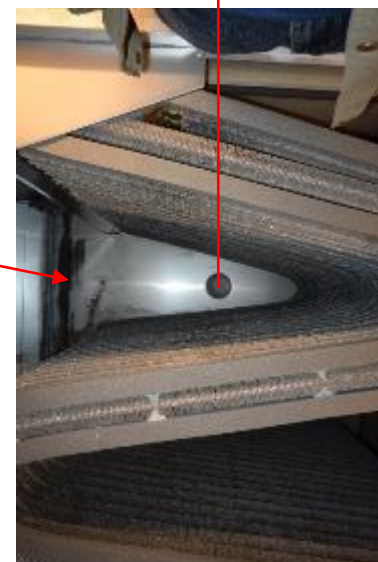
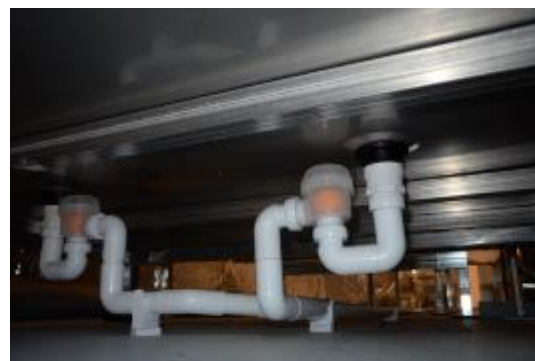
Efter 18 minuter har halten sjunkit till hälften, dvs till 1200 ppm. Detta indikerar ett luftflöde av ca 100 l/s baserat på fläktrummetts nettovolym.

Orsaken lokaliserades till förvärmningsbatteriets två dräneringshål som inte anslutits med rör till golvbrunn. Lufthastigheten i hålen uppmättes till ca 12 m/s motsvarande ca 80 l/s i luftflöde.

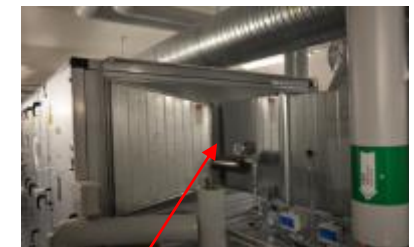
Trimspjäll

Bild 1. Aggregat LB02. Tryckförhållanden utan trimspjäll.  
Frånluft med matos läcker över till tilluft genom otätheter eftersom tilluftsiden har undertryck relativt frånluftsiden.

Bild 2. Aggregat LB02. Tryckförhållanden med trimspjäll.  
Tilluft läcker över till frånluft genom otätheter eftersom frånluftsiden har undertryck relativt tilluftsiden. Ingen matosluk sprids därför från frånluft till tilluft!

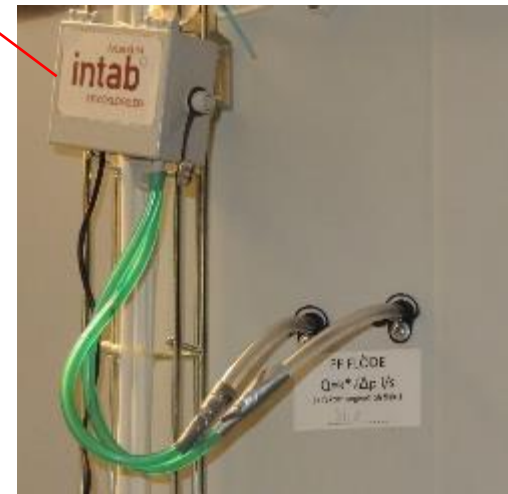
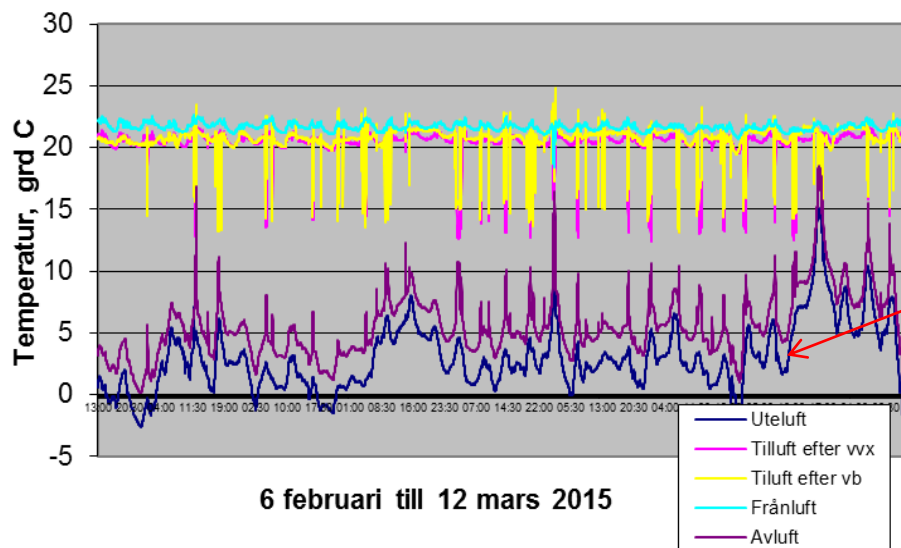
Flera spiskåpor i forceringsläge samtidigt ger ökat luftflöde/tryckfall över vvx. Detta är en orsak till att avfrosthingsdriftfall startar.

Utetemperaturen, blå kurva är relativt hög under perioden

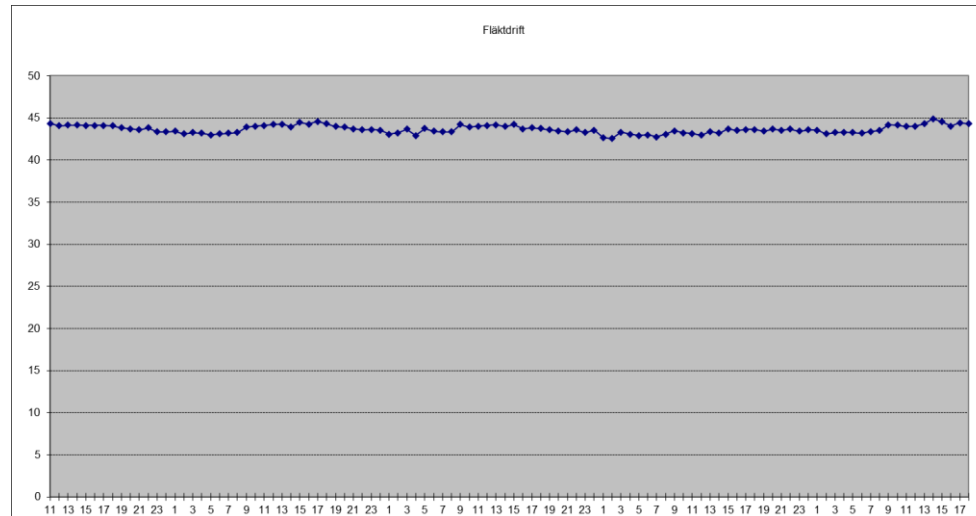
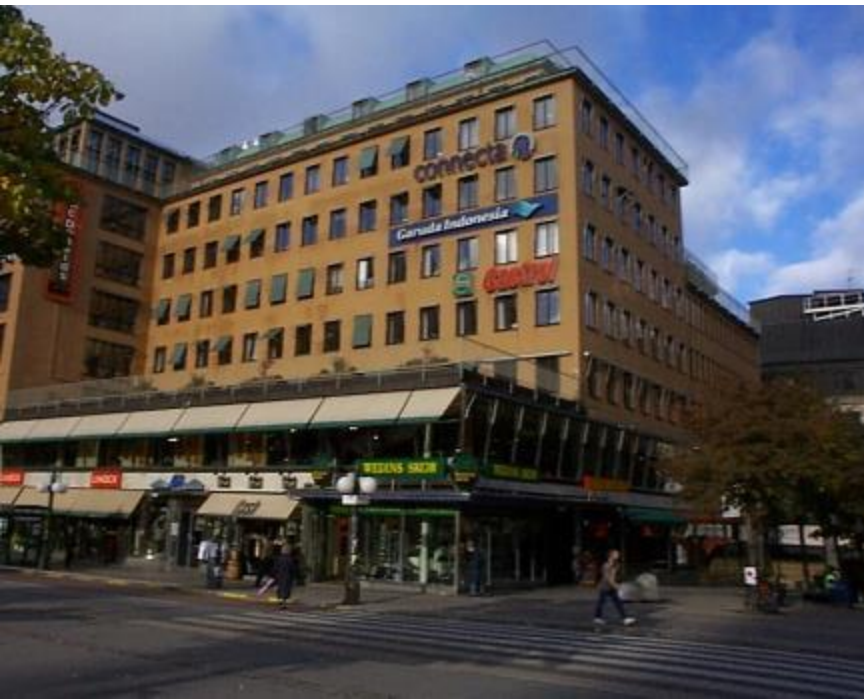
- Fjärrvärme: 170 kWh/m<sup>2</sup>, år
- Fastighetsel: 43 kWh/m<sup>2</sup>, år
- Luftflöde: 2,5 l/s,m<sup>2</sup> (total bruksarea)

Torsdag 15 till måndag 19 oktober 1998.

1. Rätt inställning på tidkanaler/kopplingsur?
2. Manöverbrytare på apparatskåp i läge "Auto"?
3. Rätt funktion hos eventuella övertidstimer?

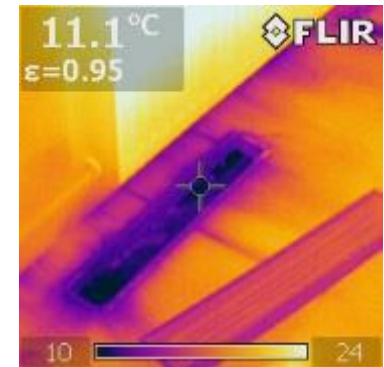
Tilluften kyls av den kallare marken i kryppgrunden.

Loggning av radonhalt under perioden 23 april till 13 maj 2019 med stängda fönster gav medelvärde ca 80 Bq/m<sup>3</sup>. Radonlogger R3 från Radonelektronik. (Mätforum)

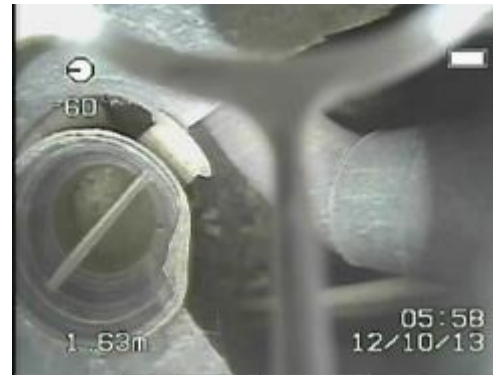
Inspektion i den vänstra uteluftkanalen visar mkt stor otäthet.

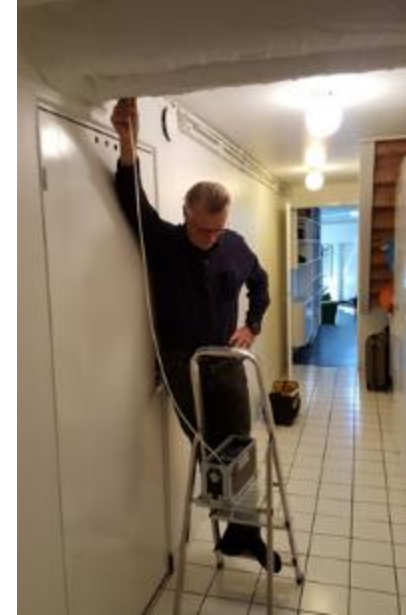
Koldioxidhalten i de två uteluftskanalerna uppmättes till ca 605 ppm, dvs 185 ppm högre jämfört med uteluftens 420 ppm. Detta indikerar ett innehåll av ca 80% återluft från huset.

Uppmätt tilluftflöde: 260 l/s.

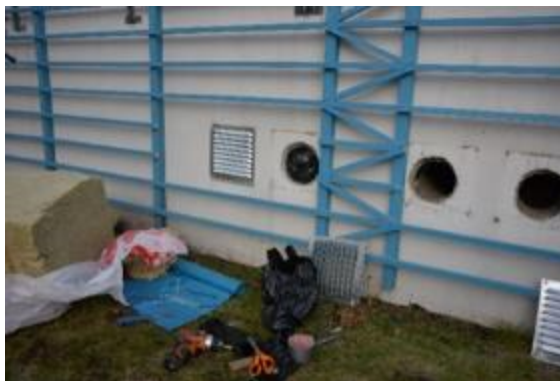
Totalt uteluftflöde genom två högra uteluftintagen uppmättes till ca 50 l/s. Syftet med uteluft via kanaler i mark var att vintertid få viss förvärmning från marken och sommartid viss markkyla.

De två uteluftsintagen till vänster har tidigare betjänat gästhus/kontor men används inte längre. Gästhuset har sedan några år frånluftventilation.

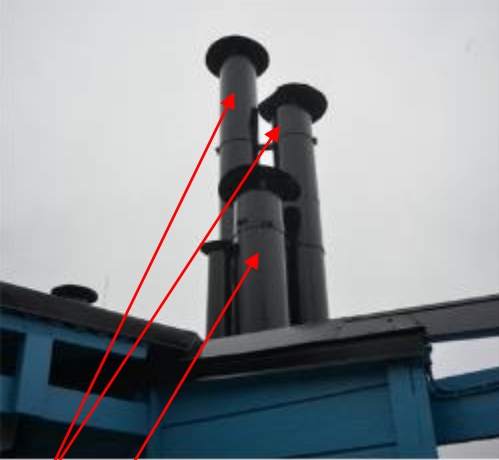
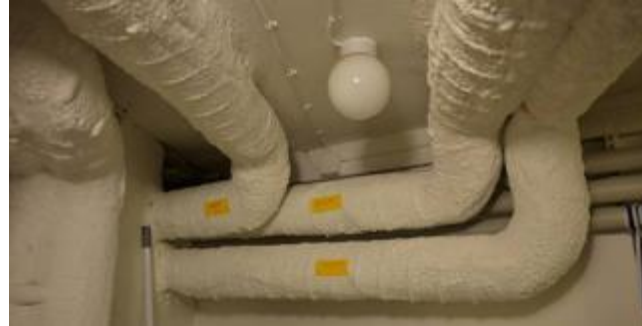
Tre avluftskanaler från luftbehandlingsaggregat används idag för evakuering av frånluft till det fria via schakt genom yttertak.

De bögge befintliga avluftskanlerna som mynnar högst upp utnyttjas som uteluftsintag.

Den nedre avluftskanalen skall utnyttjas för evakuering av all avluft. Avluftens placering kommer också att förhindra att avloppsventilationen når de högre belägna uteluftintagen.

Takhuvar för uteluft och avluft bör bytas så att fria arean ökas samt har smådjursäkert nät.

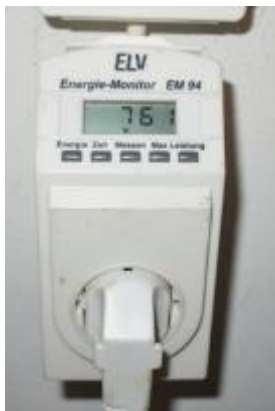
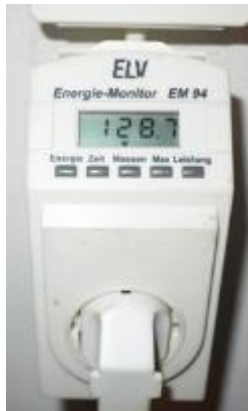
Luftbehandlingsaggregatet varvades ned så att till- och frånluftsflödena minskades från ca 260 l/s till 110 l/s.

Aggregatets elanvändning för fläktdrift har minskats från ca 761 W till 129 W, dvs med:  
 $(0,76-0,129)*8760= 5540 \text{ kWh/år}$ .

De två irisspjällen har stängts och inspektionslocket tagits bort.

Nu tillförs tilluften till huset via fläktrumsdörr på glänt. Huset har öppen planlösning men på sikt planeras kanalsystem till de olika sovrummen.
